A INVESTIGAÇÃO DE COMANDO SOBRE O INCÊNDIO A BORDO DO USS BONHOMME RICHARD

*Traduzido e adaptado por Albert Caballé Marimón**

SUMÁRIO EXECUTIVO

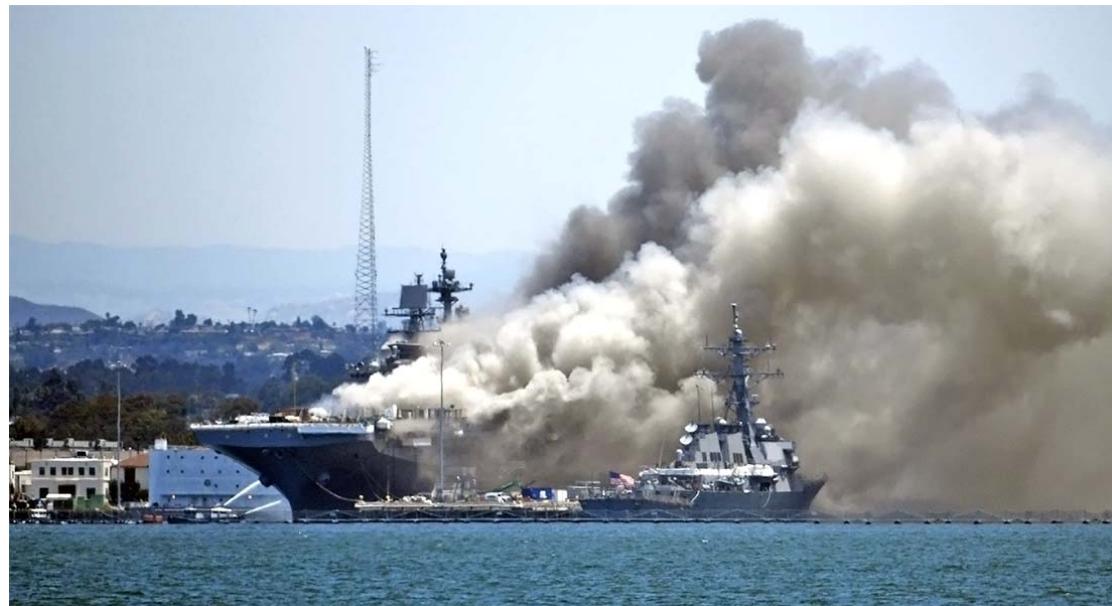
A fumaça encobre o navio de assalto anfíbio USS Bonhomme Richard na Base Naval de San Diego durante o incêndio que tomou o navio em 12 de julho de 2020 (Denis Poroy/AP).
