# DEFESA ANTIAÉREA – PRINCÍPIOS TÉCNICOS E TÁTICOS (6): ESTUDOS DE CASO

*Por Olivier Dujardin\**

*Em tempos de conflito, a guerra de informação é uma peça-chave, portanto as análises sobre aeronaves abatidas devem ser feitas com muita parcimônia.*

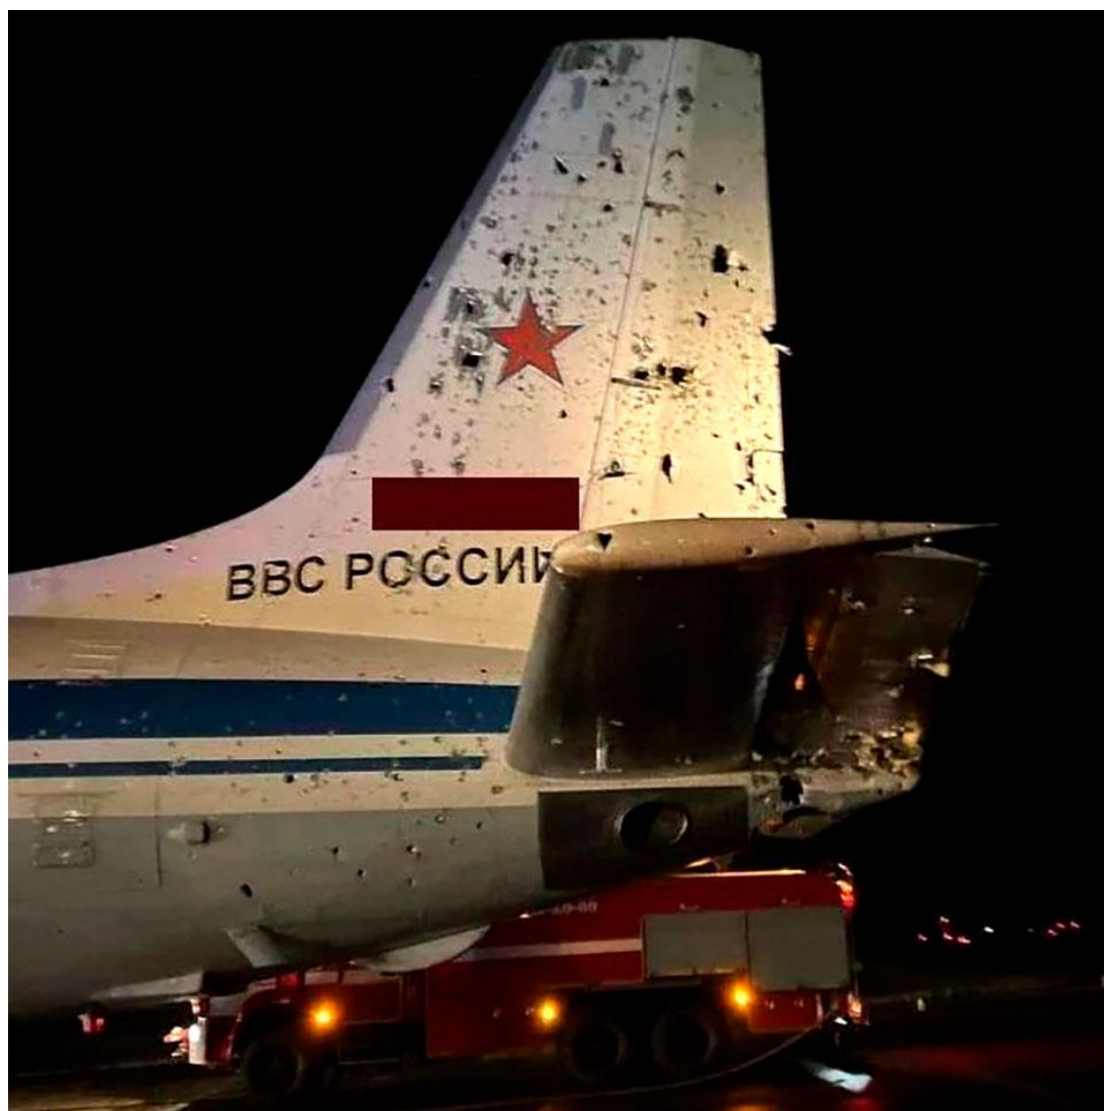
*FIGURA 1: O Il-22M3 fortemente danificado (Canal Telegram Осведомитель (Informante), [t.me/infomil\\_live/3176](https://t.me/infomil_live/3176)).*

Um A-50 e uma unidade de inteligência eletrônica Il-22M são declarados abatidos pelos ucranianos sobre o Mar de Azov. Finalmente, o Il-22M reaparecerá no aeroporto de Anapa, fortemente danificado na área da cauda<sup>3</sup>. Não há evidências diretas da destruição do A-50, o principal depoimento seria o de um piloto de Su-30SM que viu cair um objeto em chamas<sup>4</sup>. No entanto, os russos também não negaram isto.

No entanto, provavelmente não tiveram tempo de descer o suficiente e o A-50 teria sido atingido por pelo menos um míssil. O Il-22M, sem dúvida localizado um pouco mais afastado da linha de frente, deve ter sido atingido no final do seu percurso por um dos mísseis que explodiu em sua traseira, causando danos significativos visíveis na cauda.

Tendo em conta os elementos disponíveis, e a natureza dos alvos, bem como a sua área de evolução, podemos estimar que uma bateria Patriot muito provavelmente abateu um A-50, apesar da ausência de evidências diretas, e também está no origem dos danos causados a um Il-22M.

poderíamos esperar danos estruturais significativos como o sofrido pelo Il-22M em 14 de janeiro de 2024, embora atingido por um míssil muito menos potente.
